TRAILER SUSPENSION SYSTEMS ADB WEAR INDICATOR TOOL

SUBJECT: Instruction de mesure de Plaquette et de rotor de freins à Disque

LIT NO: T72011FR

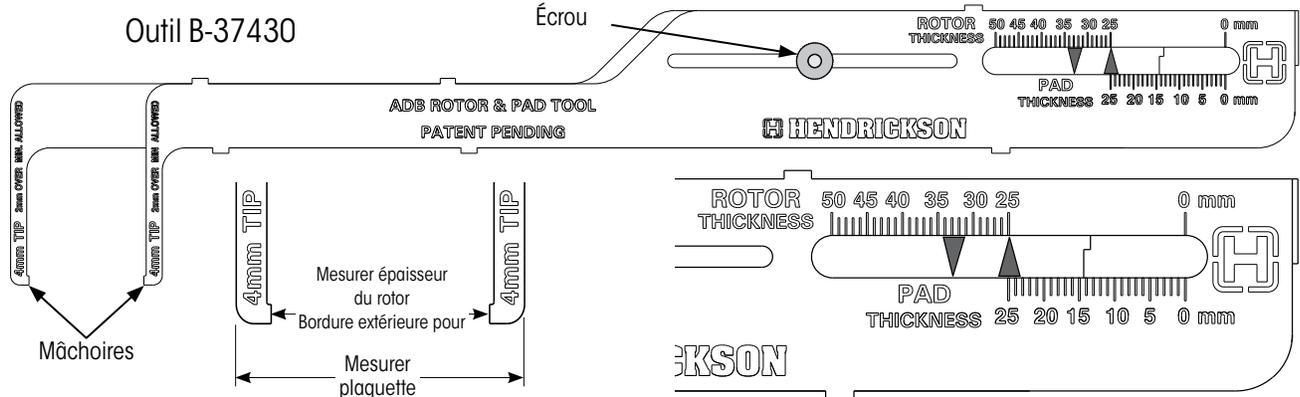
<p>ÉPAISSEUR ROTOR Hendrickson recommande De remplacer à 37mm (1.46") Ou moins</p>		<p>MESURER ÉPAISSEUR DU ROTOR</p> <ol style="list-style-type: none"> 1. Libérer l'écrou. 2. Écarter les mâchoires pour les positionner de chaque côté du rotor. 3. Refermer les mâchoires pour qu'elles soient en contact avec les surfaces de friction du rotor. <p>NOTE: Ne PAS MESURER L'EXTRÉMITÉ EXTÉRIEUR DES SURFACES. UNE BORDURE PEUT FAUSSER LA LECTURE.</p> <ol style="list-style-type: none"> 4. Notez la lecture de l'épaisseur sur l'échelle du rotor. 5. Si la lecture est de 37mm ou moins, remplacer le rotor, tel que stipuler dans le document T71004.
<p>ÉPAISSEUR PLAQUETTE INTÉRIEUR Hendrickson recommande de Remplacer à 4mm (0.15") Ou moins</p>		<p>MESURER ÉPAISSEUR DES PLAQUETTES</p> <ol style="list-style-type: none"> 1. Libérer l'écrou. 2. Positionner les mâchoires vers le bas de sorte que la partie extérieure des mâchoires soient en contact avec la surface du rotor et la plaque de poussée des plaquettes. <p>NOTE: SI LE ROTOR PRÉSENTE UNE BORDURE EXTÉRIURE FAITES PIVOTER L'OUTIL DE MANIÈRE À ÉVITER DE L'APPUYER SUR CETTE BORDURE.</p>

<p>EXTÉRIEUR PLAQUETTE INTÉRIEUR Hendrickson recommande de Remplacer à 4mm (0.15") Ou moins.</p>		<ol style="list-style-type: none"> 3. Lorsque l'outil est en contact avec le rotor et la plaque de poussée de la plaquette, resserrer l'écrou. 4. Notez la lecture de l'épaisseur sur l'échelle des plaquettes. 5. Si la lecture est de 4mm ou moins, remplacer les plaquettes en suivant les instructions du manufacturier. Référez-vous au document T72009 pour les instructions d'entretien des freins Maxx22T.
